Nach erfolgter Frakturheilung verliert das Implantat seine Funktion und kann entfernt werden. Gerade bei langer Implantationsdauer kann die Verbindung zwischen Knochen und Titan sehr robust sein. Deswegen wird empfohlen, das Material zu entfernen, so bald eine klinisch akzeptable knöcherne Durchbauung erreicht worden ist.

Im Falle einer starken Verbindung zwischen einer Knochenschraube und dem Knochen wird die folgende Vorgehensweise zur schnellen Entfernung empfohlen:

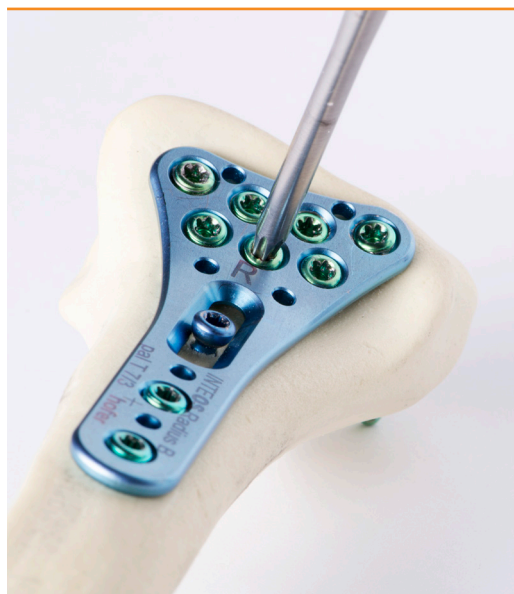
- 1) Säubern der Schraubenköpfe und der Platte
- 2) Genaues Freilegen des Torx im Schraubenkopf
- 3) Ansetzen des Schraubendrehers
- 4) Ein paar leichte Schläge in axialer Richtung auf den angesetzten Schraubendreher ausüben und ihn gleichzeitig etwas nach links und rechts drehen
- 5) Schrittweises Lockern der Schraube gemäß Abbildung

schrittweise 1/8 - 1/4 Drehung

Halten bis Schraube kein Gegenmoment mehr aufbringt, dann nächste 1/8 - 1/4 Drehung

Bei extrem stabiler Verbindung:

Schrittweises Lockern um teilweises Wiederfestziehen ergänzen
