Benötigte Instrumente

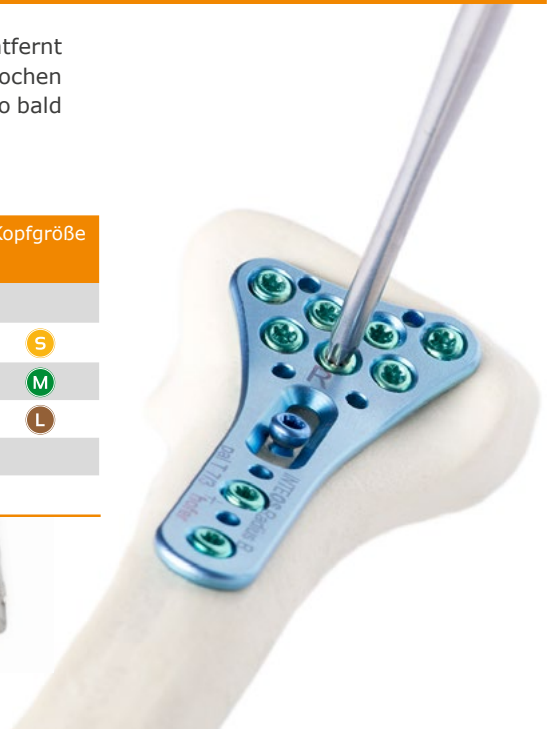
System und Schraubendurchmesser	Schraubendreher ForceDRIVE mit Klinge:	Serie	Kopfgröße
INTEOS® 1.5 - 2.2 Schrauben:	T6	Minifragment	
INTEOS® 2.2 - 2.5 Schrauben:	T6	Kleinfragment	S
INTEOS® 2.5 - 3.0 Schrauben:	T8	Kleinfragment	M
INTEOS® 3.0 - 3.5 Schrauben:	T10	Kleinfragment	L
OSTYS® 2.8 Kompressionsschrauben:	T8 kan.	OSTYS®	
OSTYS® 4.0 Lochschrauben:	T15 kan.	OSTYS®

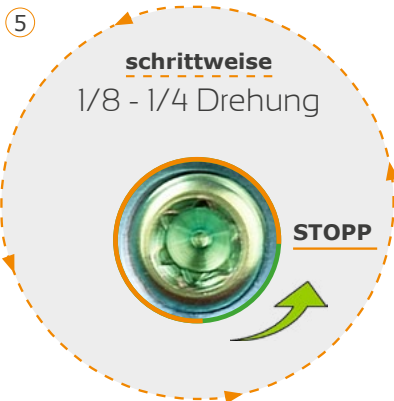
Halten bis Schraube kein Gegenmoment mehr aufbringt, dann nächste **1/8 - 1/4** Drehung

- ① Säubern der Schraubenköpfe und der Platte
- ② Genaues Freilegen des ForceDRIVE Anschlusses im Schraubenkopf
- ③ Ansetzen des Schraubendrehers
- ④ Ein paar leichte Schläge in axialer Richtung auf den angesetzten Schraubendreher ausüben und ihn gleichzeitig etwas nach links und rechts drehen
- ⑤ Schrittweises Lockern der Schraube gemäß Abbildung

Schrittweises Lockern und teilweises Wiederfestziehen wiederholen
