## Benötigte Instrumente

## Im Falle einer starken Verbindung

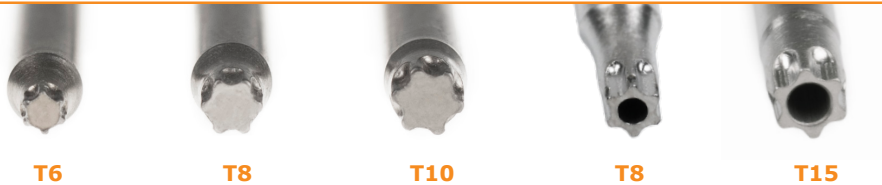
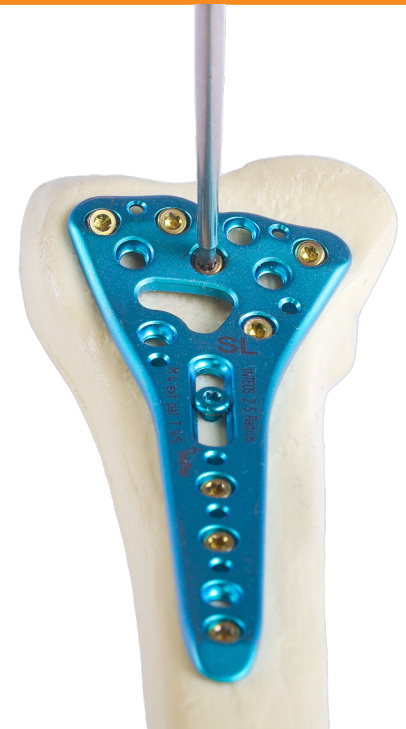
System und Schraubendurchmesser	Schraubendreher ForceDRIVE mit Klinge:	Serie	Kopfgröße
INTEOS® 1.5 - 2.2 Schrauben:	<b>T6</b>	Minifragment	<b>XS</b>
INTEOS® 1.5 - 2.5 Schrauben:	<b>T6</b>	Kleinfragment	<b>S</b>
INTEOS® 2.5 - 3.0 Schrauben:	<b>T8</b>	Kleinfragment	<b>M</b>
INTEOS® 3.0 - 3.5 Schrauben:	<b>T10</b>	Kleinfragment	<b>L</b>
OSTYS® 2.8 Kompressionsschrauben:	<b>T8 kan.</b>	OSTYS®	
OSTYS® 4.0 Lochschrauben:	<b>T15 kan.</b>	OSTYS®

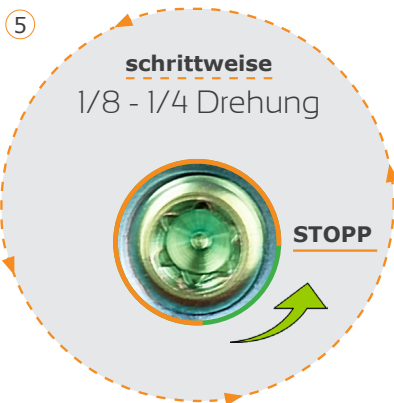
**Halten** bis Schraube kein Gegenmoment mehr aufbringt, dann nächste **1/8 - 1/4** Drehung

- ① Säubern der Schraubenköpfe und der Platte
- ② Genaues Freilegen des ForceDRIVE Anschlusses im Schraubenkopf
- ③ Ansetzen des Schraubendrehers
- ④ Ein paar leichte Schläge in axialer Richtung auf den angesetzten Schraubendreher ausüben und ihn gleichzeitig etwas nach links und rechts drehen
- ⑤ Schrittweises Lockern der Schraube gemäß Abbildung

Schrittweises Lockern und teilweises Wiederfestziehen wiederholen
